# Zustandsprotokoll

| <b>Objektadresse:</b> | Bahnhofstraße 210, 9711 Paternion, Top 22 |
| <b>Datum:</b> | Freitag, 01.07.2022 |
| <b>Sachverständiger:</b> | Dipl.-Ing. Thomas Meixner<br>Steyrergasse 161/1, 8010 Graz |

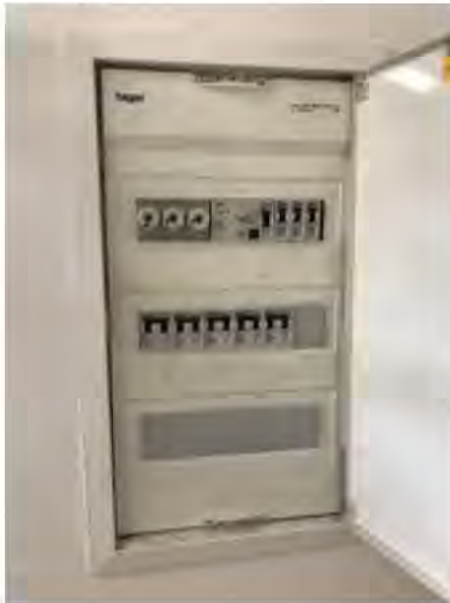
Zustand sehr gut

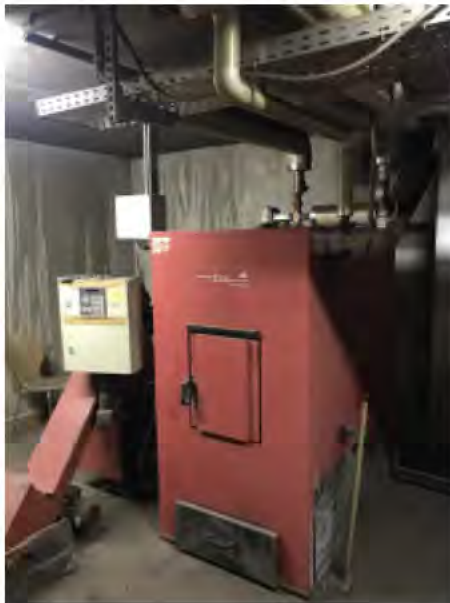
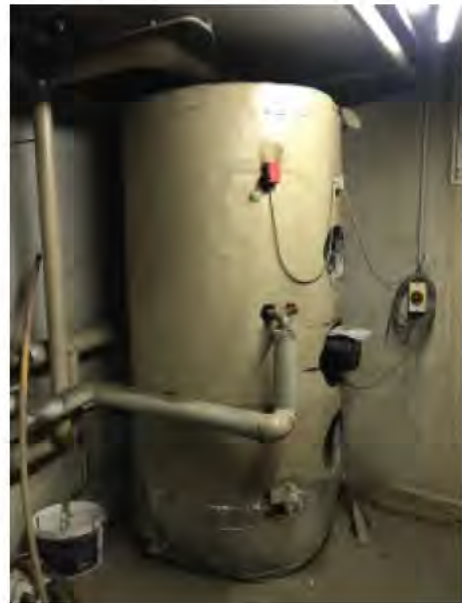
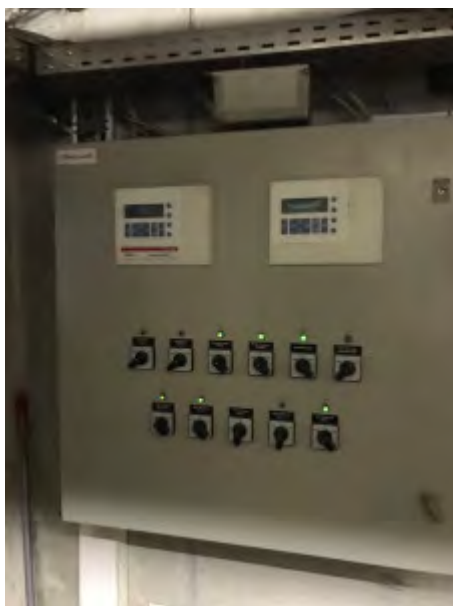
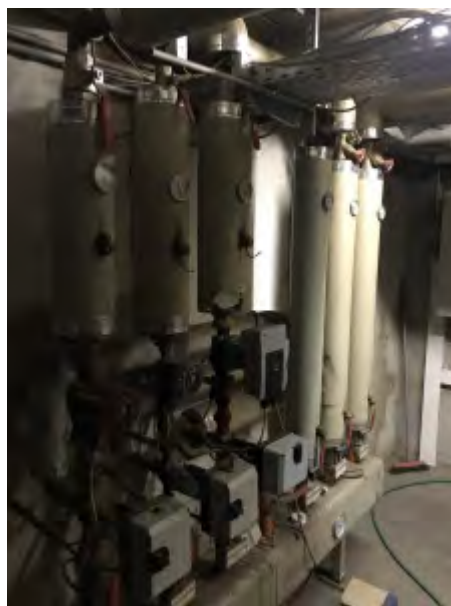
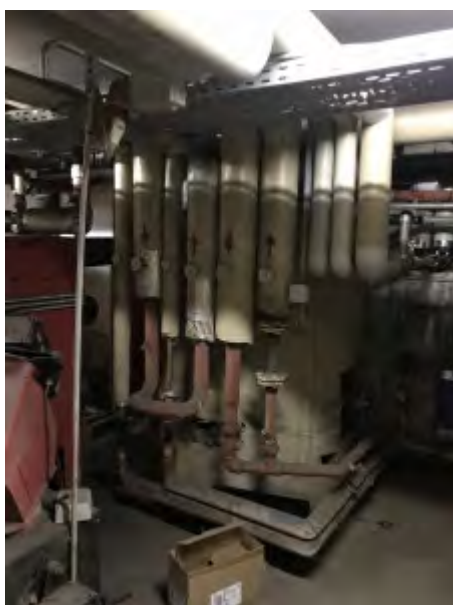
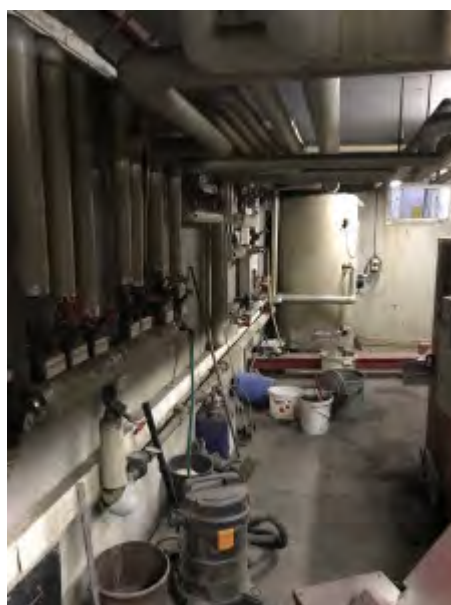
Die Wohnungen werden über eine zentrale Pelletsheizung beheizt. Die Anlage ist optisch in einem guten Zustand.

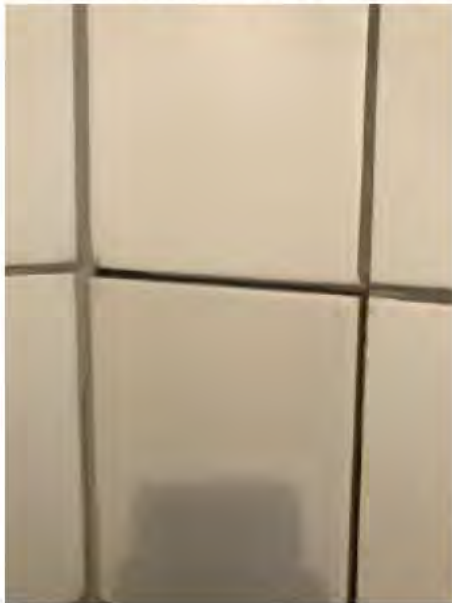
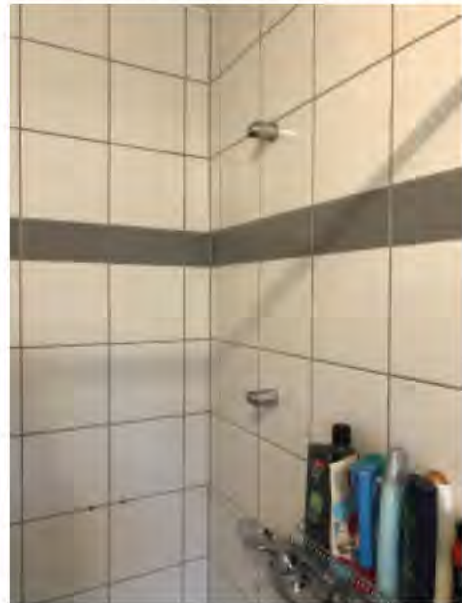
Sanitäre Anlagen teilweise mit Mängeln. armaturen in der Dusche teilweise mangelhaft. Fliesenfugen teilweise offen.

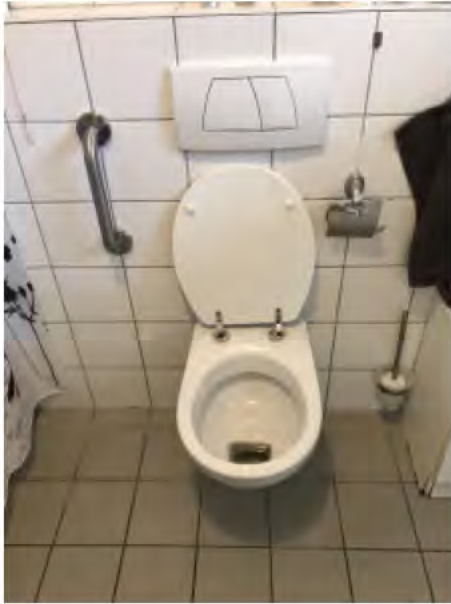
WC-Muschel

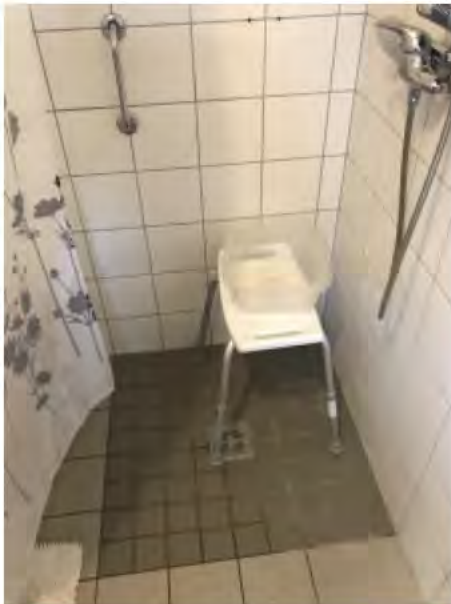
Fliesen/Feinsteinzeug  
Zustand gut

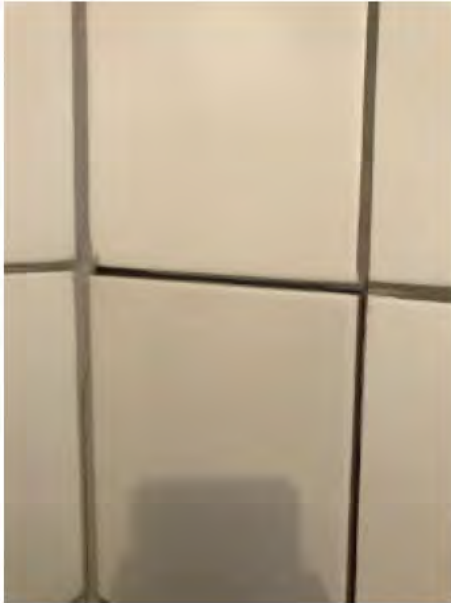
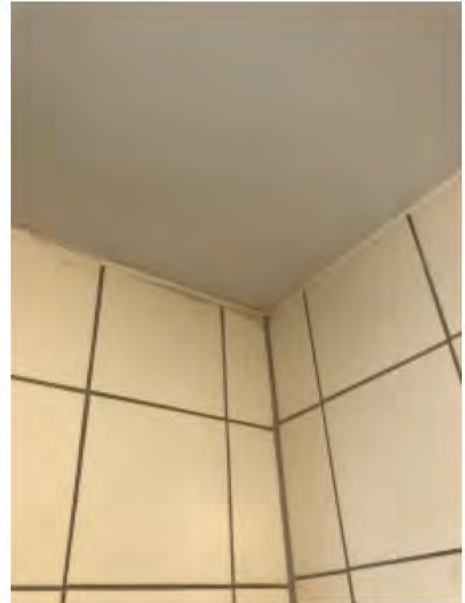
Fliesen/Feinsteinzeug  
Teilweise weißn die Fliesenfugen Mängel auf

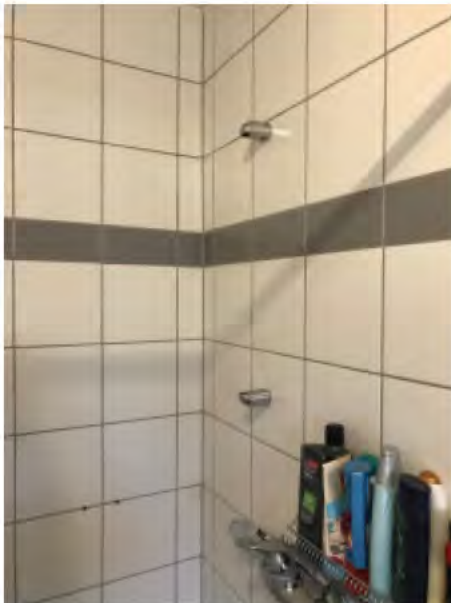
Dusche  
Armaturen weißen Mängel auf.

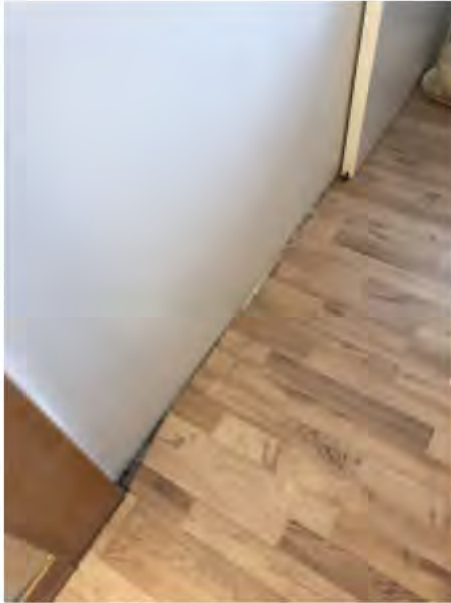
Linoleum/PVC  
Boden in gutem Zustand

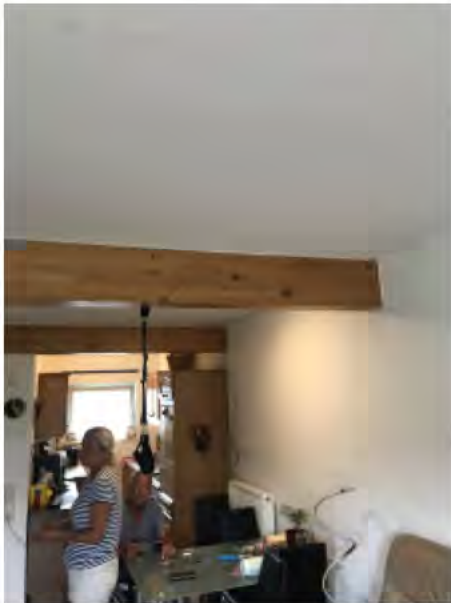
Innendispersion  
soweit keine Mängel ersichtlich

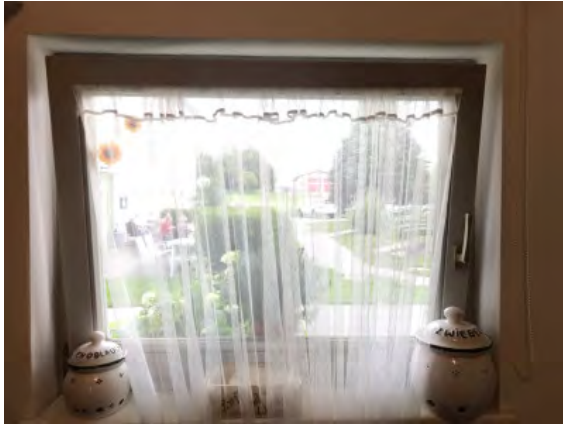
Fenster  
Fenster in gutem Zustand. Voll Funktionsfähig

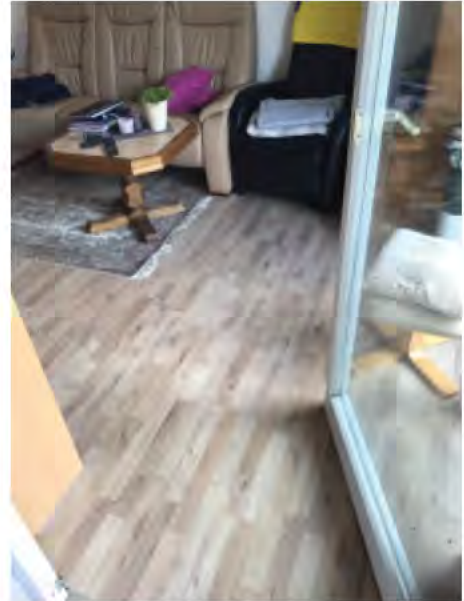
Linoleum/PVC  
Boden in gutem Zustand

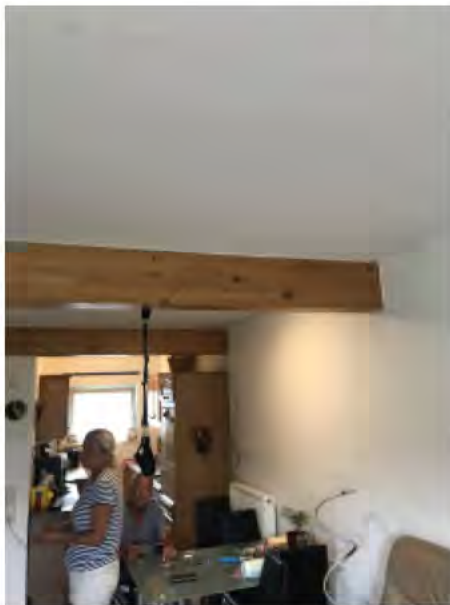
Innendispersion  
Keine Mängel erkennbar

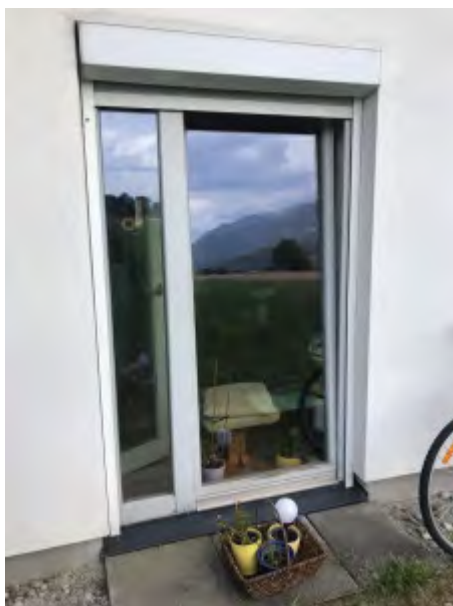
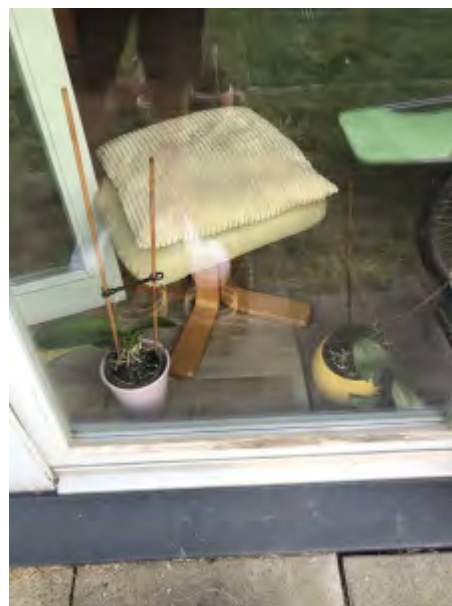
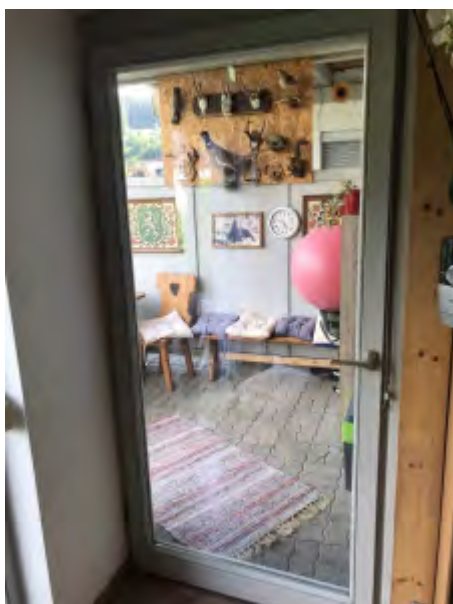
Balkontür/Terrassentür  
In gutem Zustand, leichte Mängel der  
Balkontürbeschichtung außen

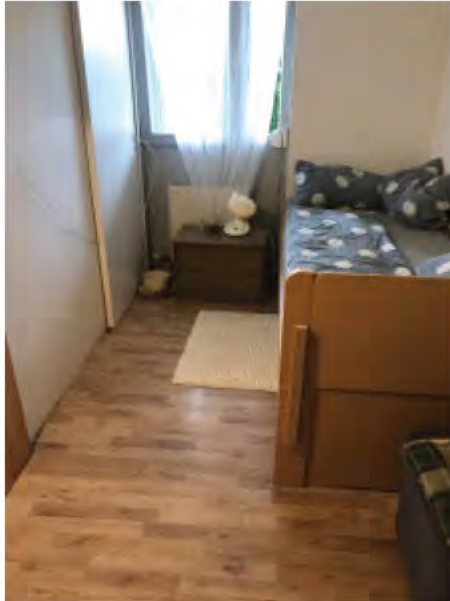
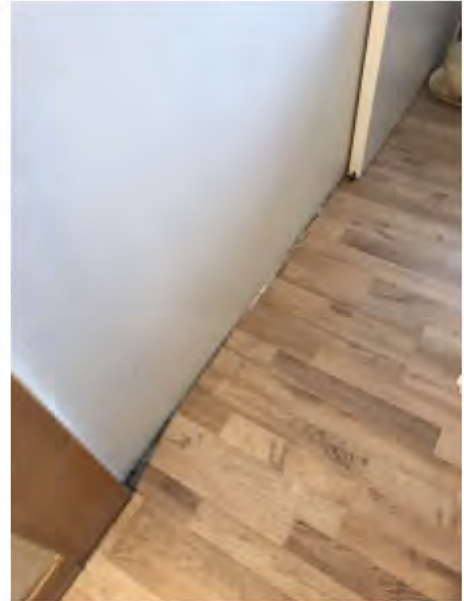
Boden in gutem Zustand. Sockelleiste fehlt teilweise.

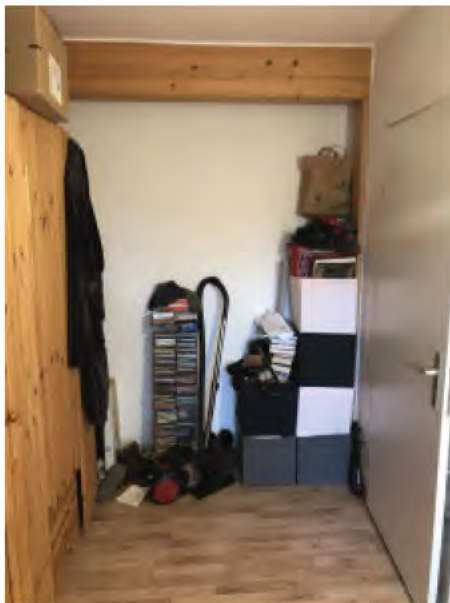
Wände im gutem Zustand

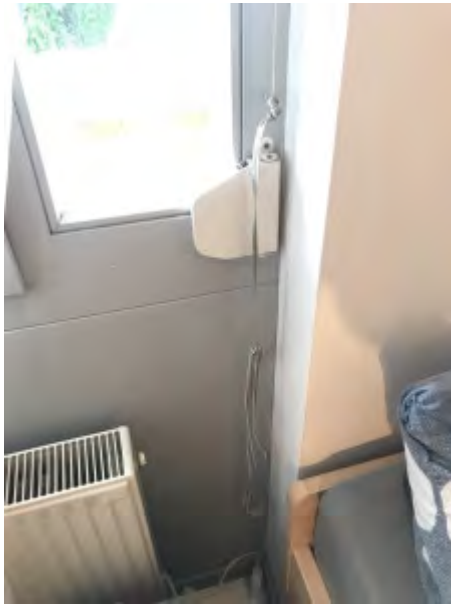
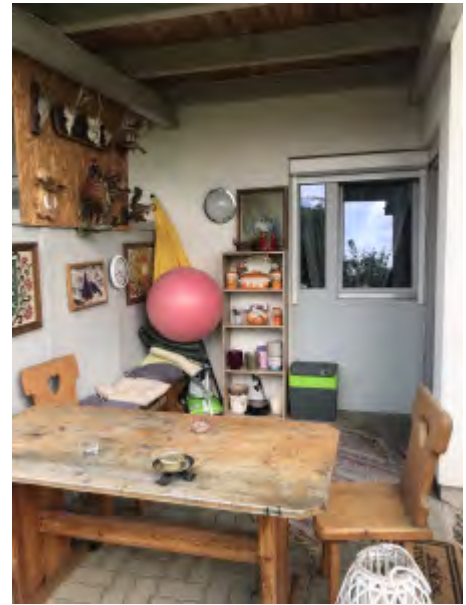
Genster in gutem Zustand. Zugseil Jalousie beschädigt

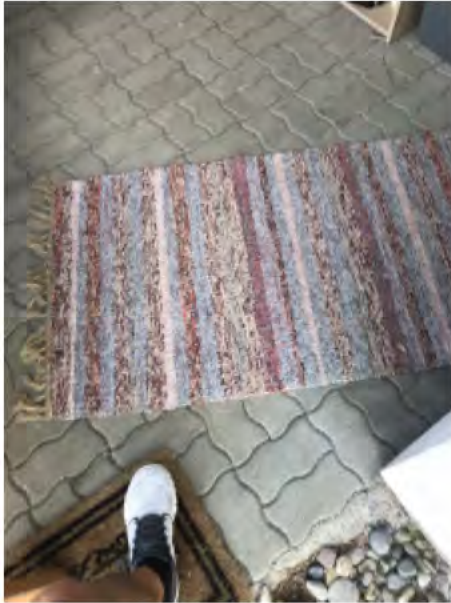
Fliesen/Feinsteinzeug  
Boden in gutem Zustand

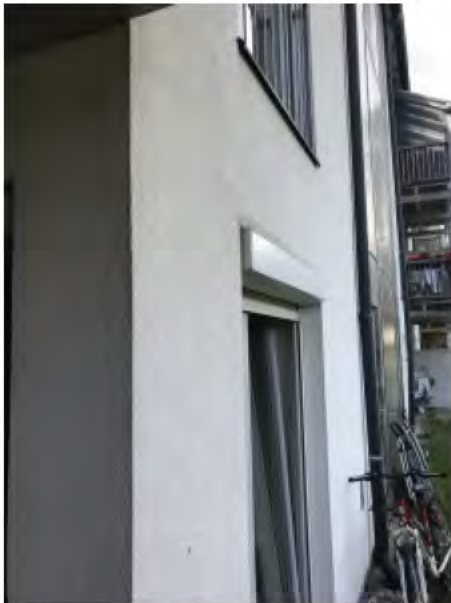
Fassade WDVS  
Wände dem Alter entsprechen gut

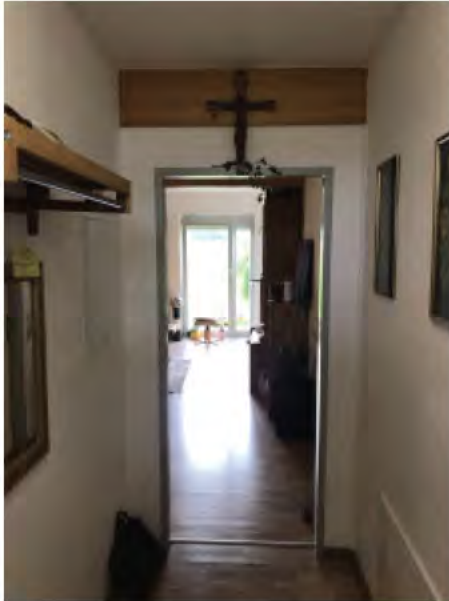
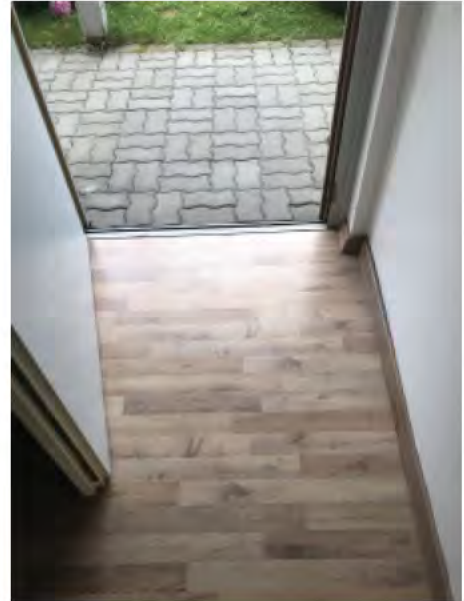
Linoleum/PVC  
Boden in gutem Zustand

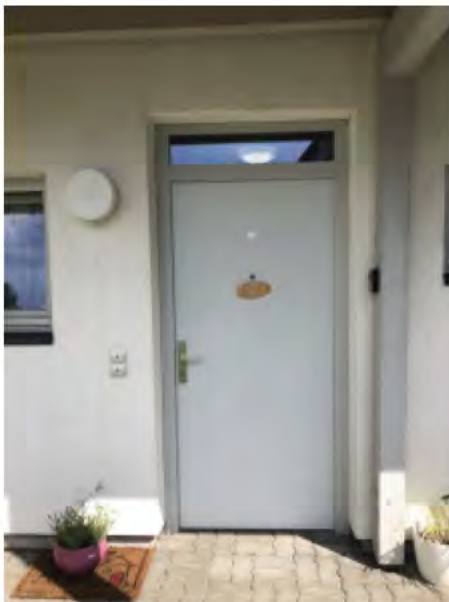
Wohnungseingangstür  
In gutem Zustand
